### Notizen über die Renovationsarbeiten 2020

Die Kirche Weiach, erbaut 1706, wurde in der Jubiläumsschrift von „300 Jahre Kirche Weiach“ gebührend gewürdigt. Die Geschichte zeigt, dass etwa alle 50 Jahre eine grössere Renovation den Erhalt des kultur-historisch, wertvollen Bauwerks sichert.

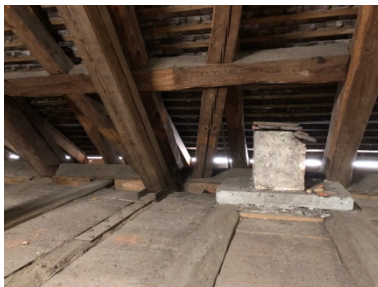
Eine kleine Entdeckung machten wir im Dachstock; Reste der beiden ehemaligen Kamine für die Holz-Kohleheizung sind noch erhalten, siehe Foto.

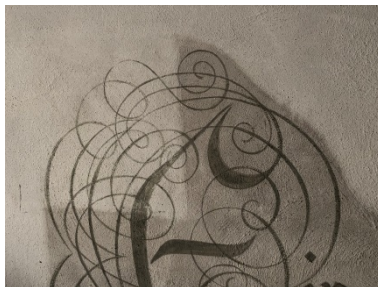
Die Wände, mit einem Kalkanstrich versehen, konnten wie geplant mit Wasser gewaschen werden, dadurch erhielt das Innere bereits wieder einen hellen, frischen Ausdruck. Zusätzlich werden die Wände lasiert. Siehe Foto vor und nach der Reinigung bei der Wandschrift.
